Состояние кровли дома по ул. Илукстес 103, г. Рига – весна 2014 года

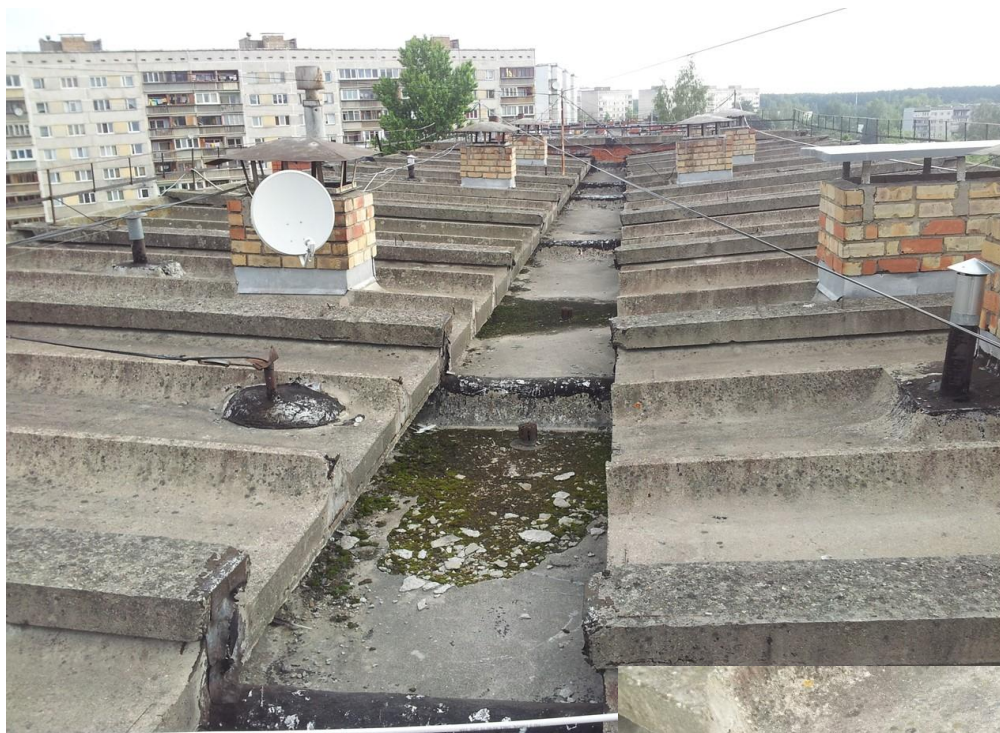
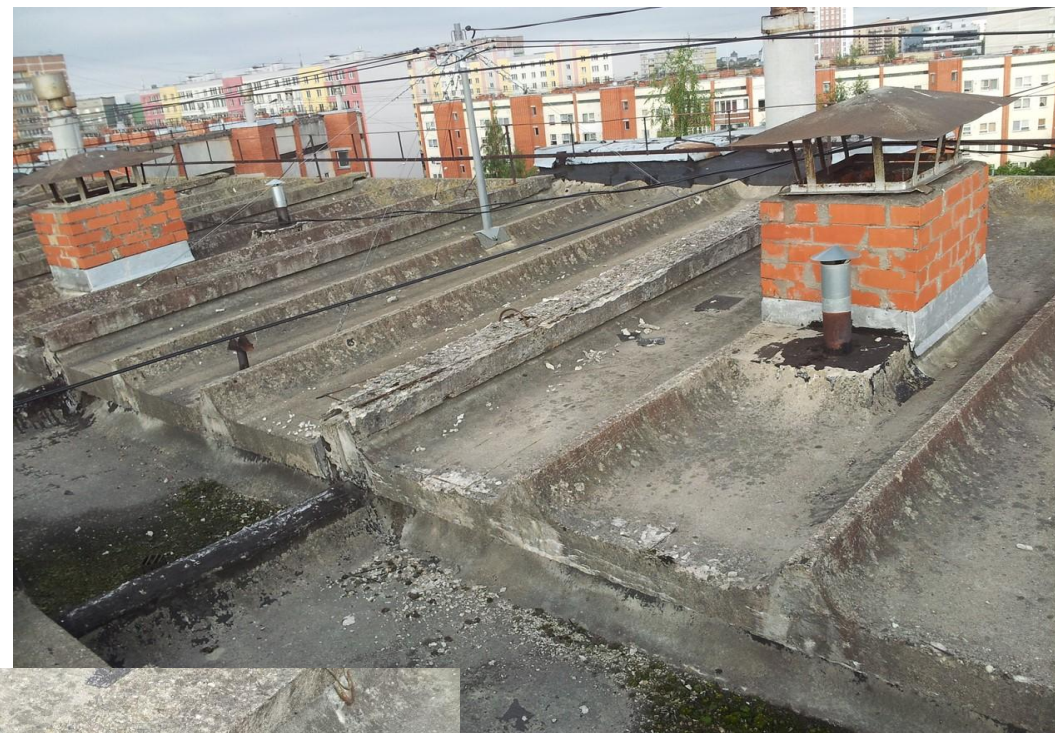
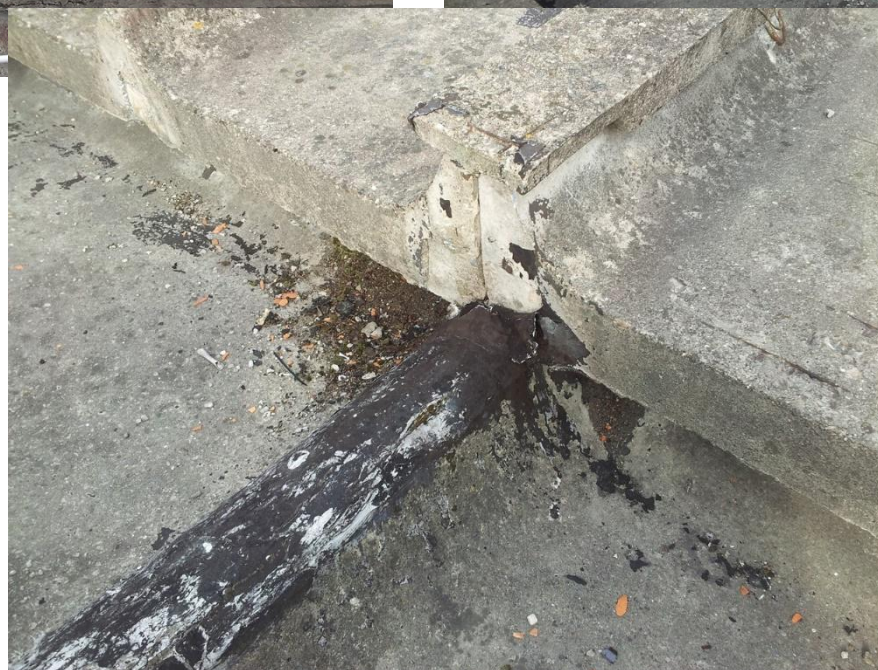
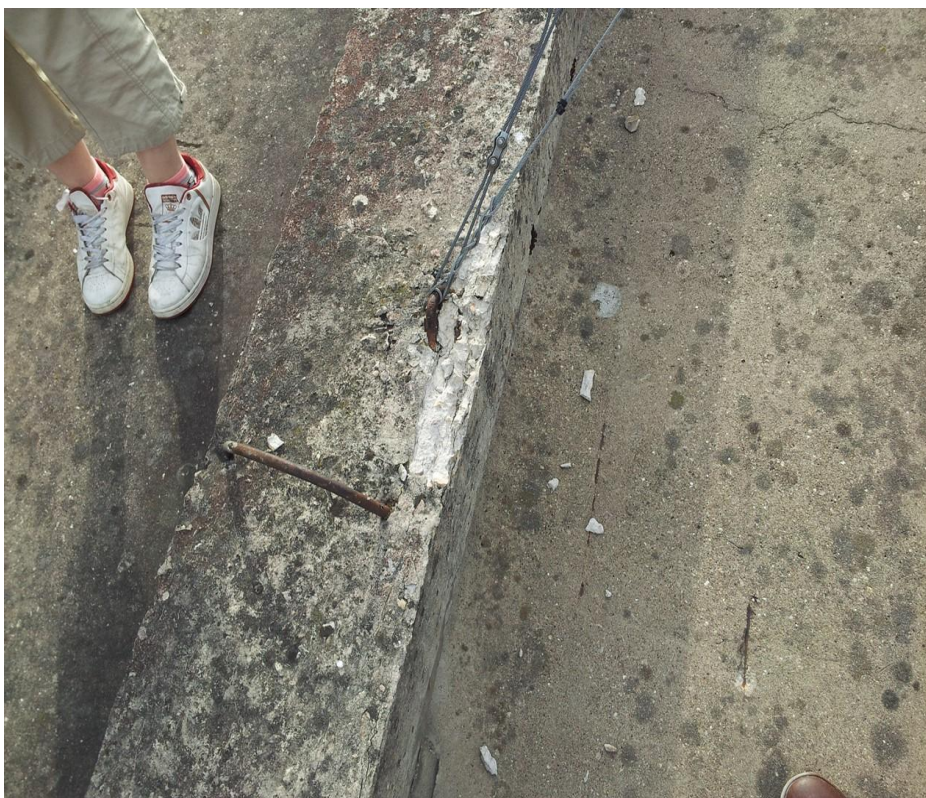
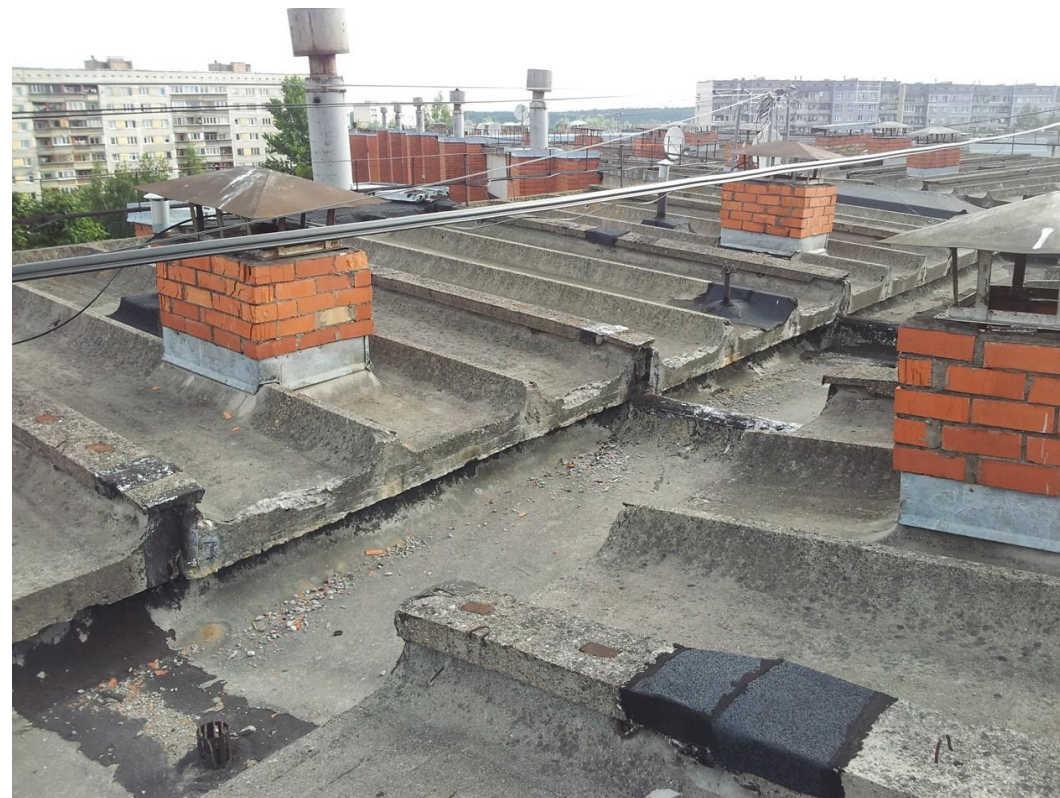
1. Образовались трещины на панелях, некоторые части бетона осыпаются. Бетон разрушается под действием времени, воды, мороза и солнечных лучей. Осыпавшиеся частицы бетона лежат на поверхности кровли.
2. Под действием времени, воды, мороза и солнечных лучей разрушается кирпич вентиляционных каналов
3. Металлические огорждения подвержены коррозии
4. Деформационные швы пустые. Во время бокового дождя вода проходит сквозь пустые швы.

Для того, чтоб предотвратить дальнейшее разрушение бетонных панелей кровли, образование трещин и попадание влаги в панели и на чердак, необходимо произвести ремонт кровли.

1. Очистку и подготовку поверхности кровли, вентиляционных каналов, огорождений, парапета. Помывку кровли водой под давлением, восстановление бетонных элементов панелей раствором (местами)
2. Грунтовку поверхности кровли, вентиляционных каналов, парапета грунтом Microsealer-50 и/или Universal Primer 2K-4060 (0,15кг/м²)
3. Заделка деформационных швов, соединений, трещин герметиком Hyperseal 25LM
4. Покрытие поверхности кровли, парапета, вентиляционных каналов, огорождений гидроизоляцией Hyperdesmo TEJA 1 слой - 0.75кг/м²
5. Покрытие поверхности кровли, парапета, вентиляционных каналов, огорождений гидроизоляцией Hyperdesmo GREY, 2 слой - 0,75кг/м²
6. Установка металлических уловителей мусора – где необходимо

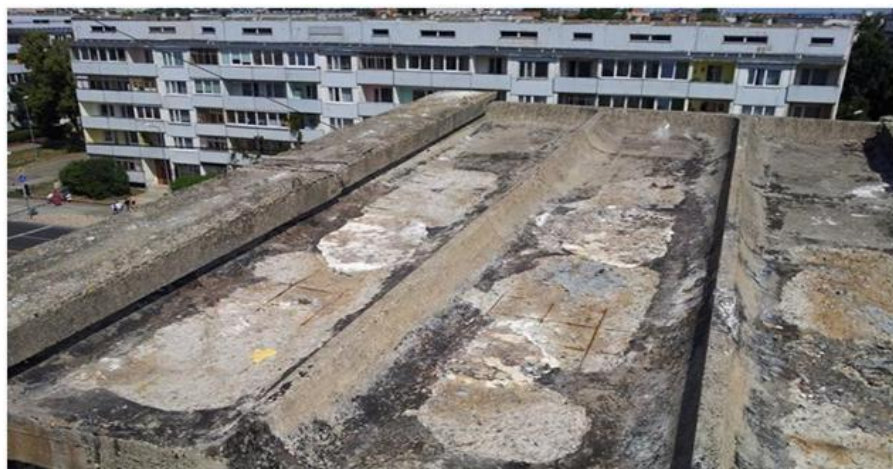
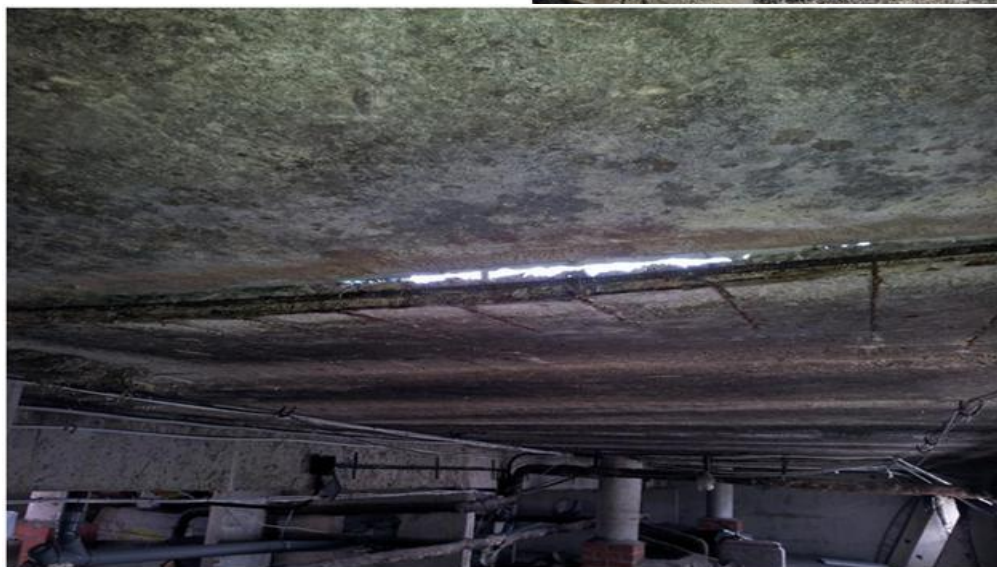
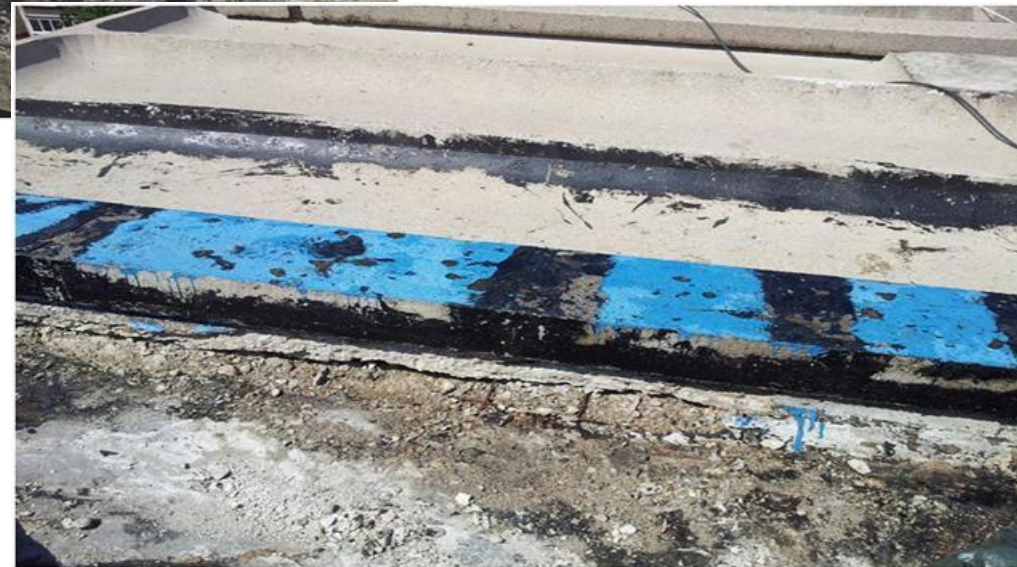
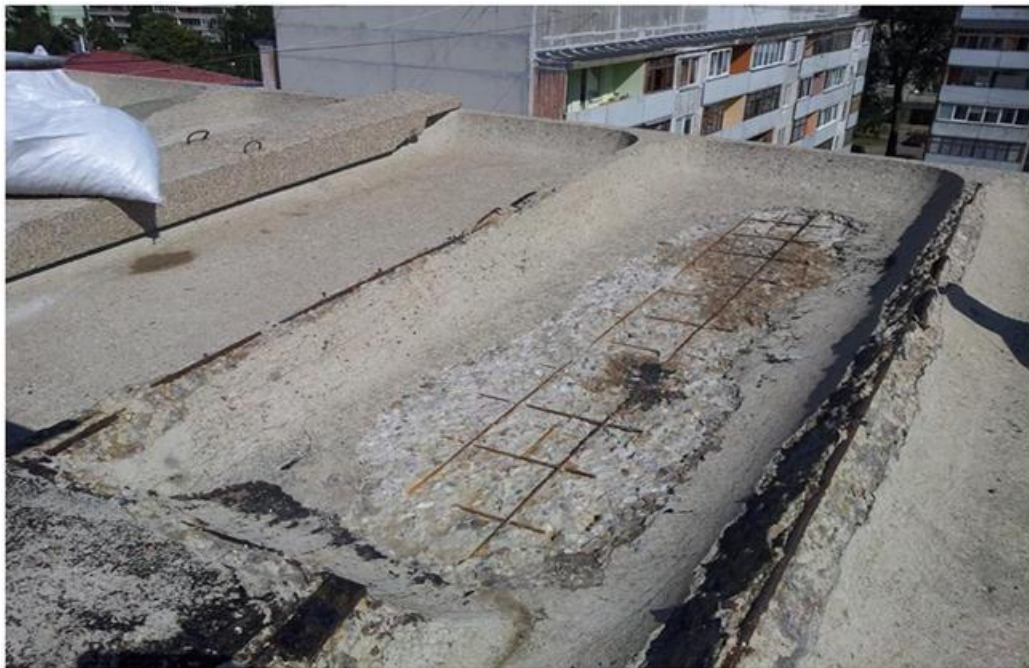
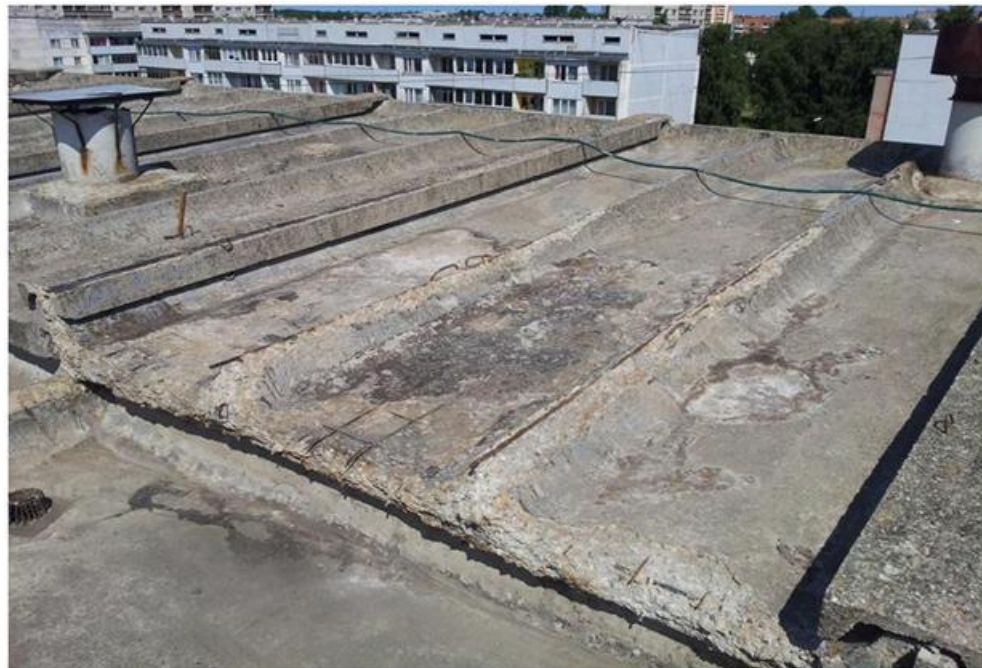
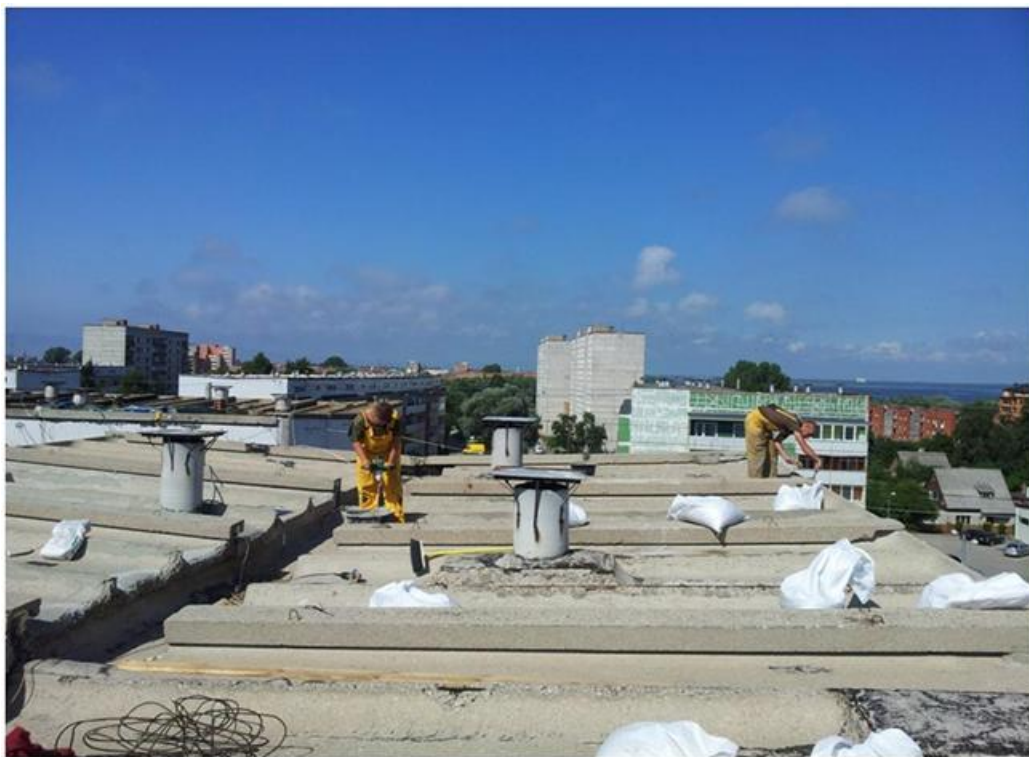
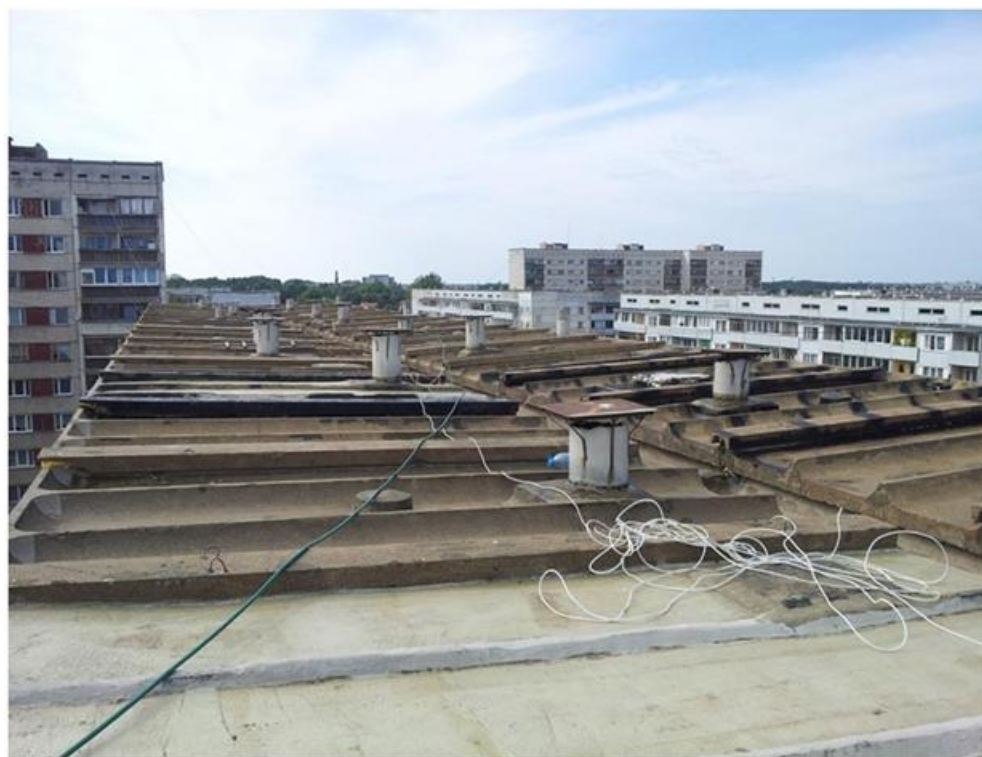
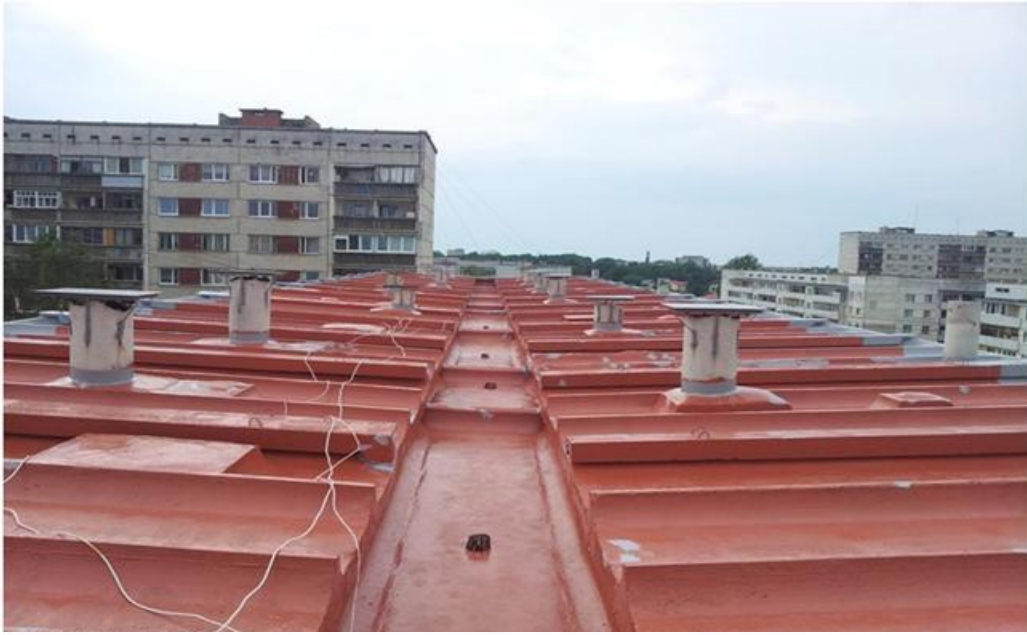
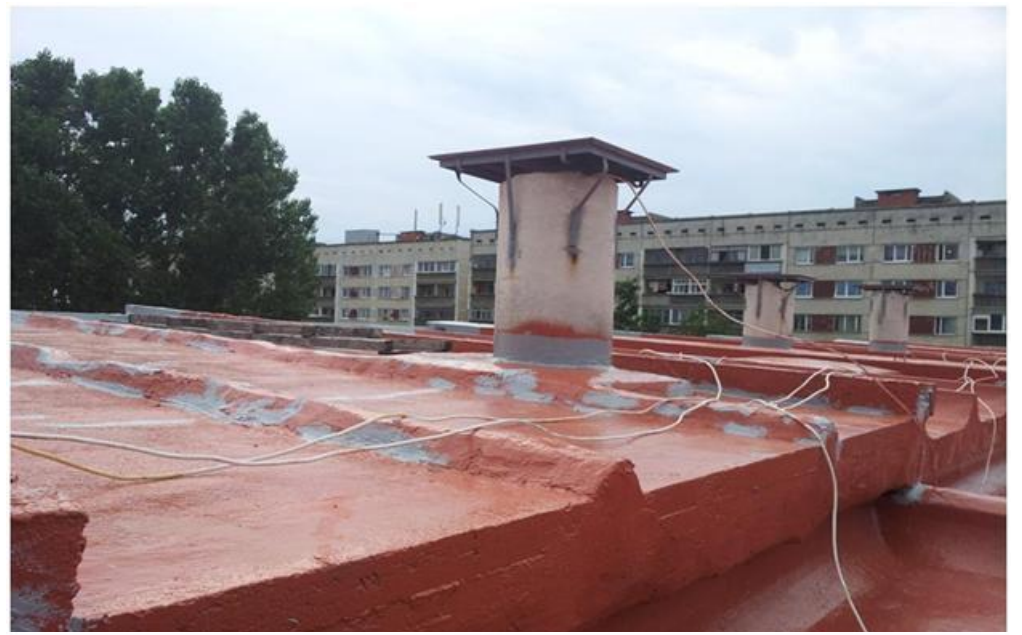
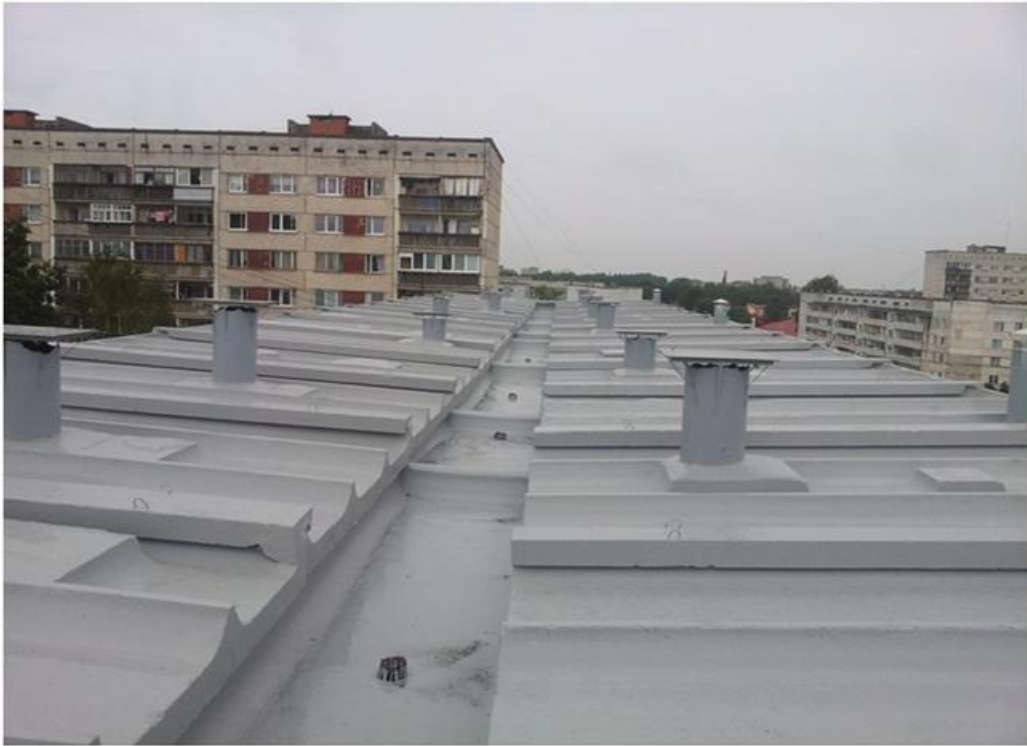
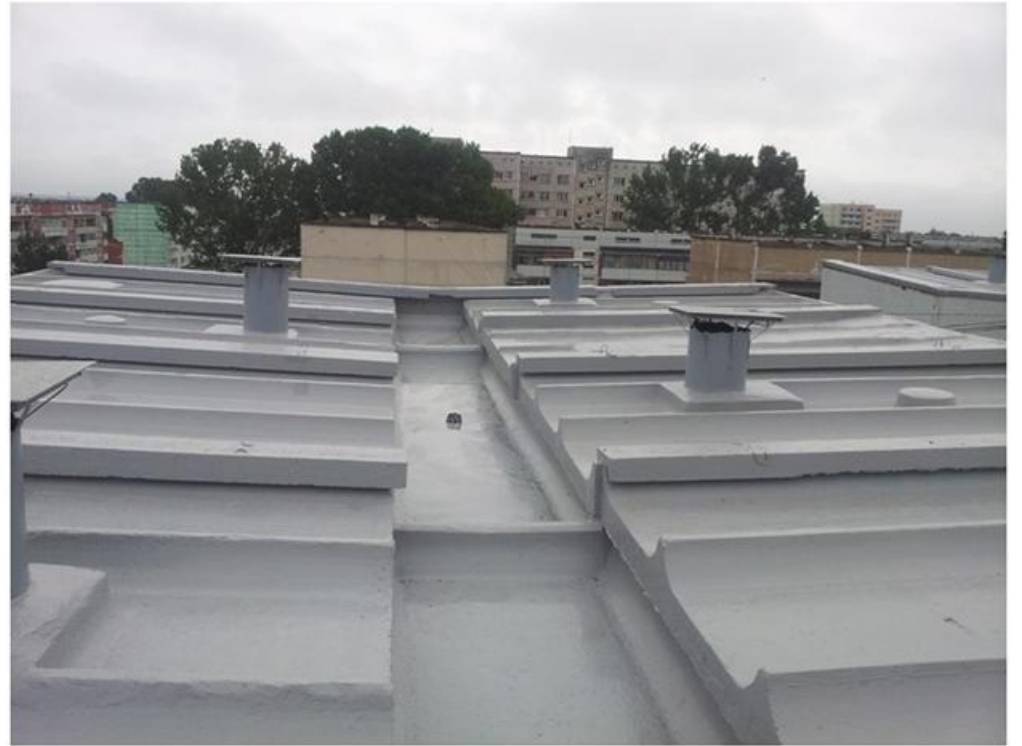
Mirdzas Kempes iela 8, Lierāja – 1197 m2. При снятии рубероида с бетона, можно видеть, что бетон разрушен, рыхлый, происходит коррозия арматуры. Это происходит так как под рубероид попадает вода. Так как рубероид «не дышит», скапливается влага и разрушает бетон и арматуру
