Projekta nosaukums: KTE 16 116 II kstes 103 lietus kanali	Projekta numurs:	Atbildig persona:	Datums : 2016.08.26.
---	------------------	-------------------	--------------------------------

Kanāla apskates protokols

Iela : Pilsēta: Situācija :	II kstes iela 103 Rīga	Plāns Nr. 1 : Plāns Nr. 2 : VCR Nr. : DVD Nr. :	Akaugstums : Aka zemums : Posma garums : Kārbu garums :	LK - 1 LK-2 15,33 m 0,50 m
Apskates mērķis: Kanāla pielietojums: dens aizsardzības zona:	Vispārīgā stāvokļa kontrole Lietus notekdeulīnija	Profils : Materiāls: Iekšējā aizsardzība:	Apakša 200/200 mm Keramika

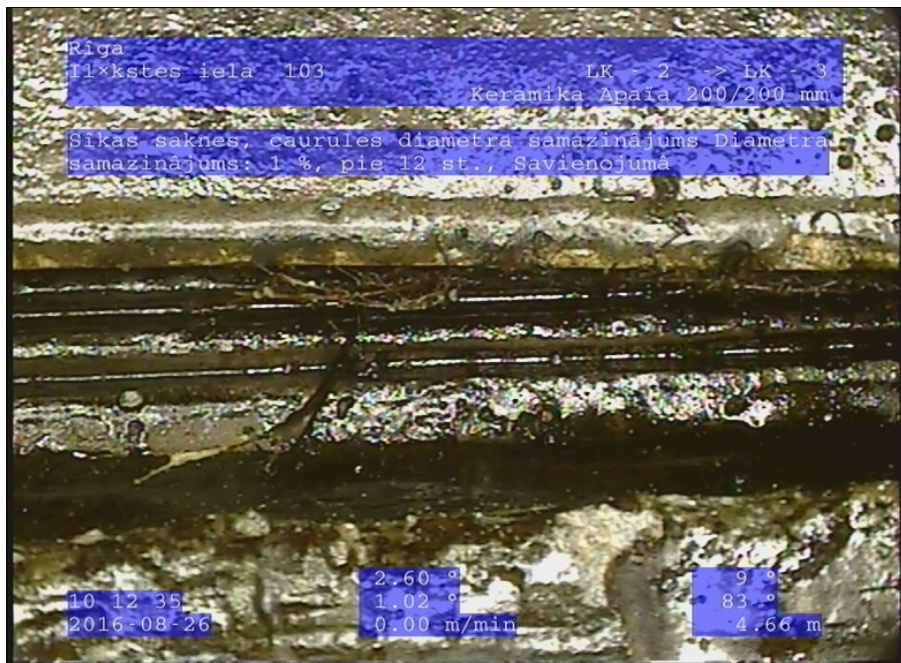
Fotoattēls: 2_3A, 00:00:33

1:135	Pozīcija	Apraksts	MPEG	Fotoattēls
	LK - 2 0,00	Kanāla sākums, aka, LK - 2	00:00:01	
	0,50	Piezīme: / Filmesanas sākums	00:00:03	
	4,66	Sakas saknes, caurules diametra samazinājums Diametra samazinājums: 1 %, pie 12 st., Savienojum	00:00:33	2_3A
	LK - 3 15,25	Piezīme: / Filmesanas beigas	00:01:57	
	15,25	Kanāla beigas, aka, LK - 3	00:01:58

4,66m, S kas saknes, caurules diametra samazinājums Diametra samazinājums: 1 %, pie 12 st., Savienojumā

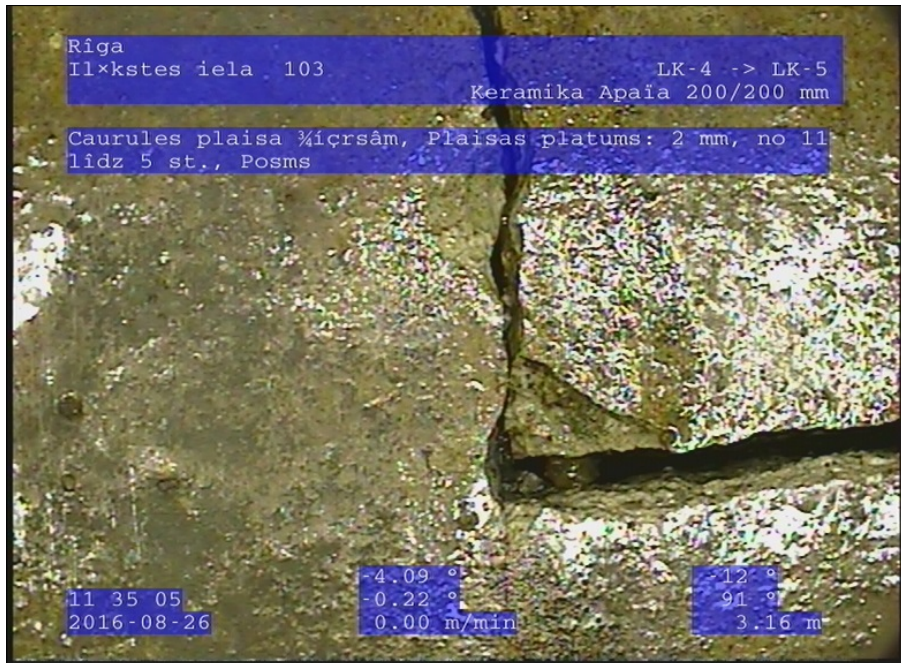
Fotoattēls: 4_3A, 00:00:49

1:90	Pozīcija	Apraksts	MPEG	Fotoattēls
	LK-4 0,00	Kanāla sākums, aka, LK-4	00:00:03	
	0,50	Piezīme: / Filmesanas sākums	00:00:09	
	3,16 G	Caurules plaisa šķērsm, Plaisas platums: 2 mm, no 11 līdz 5 st., Posms	00:00:49	4_3A
	11,41	Piezīme: / Filmesanas beigas	00:01:33	
	LK-5 11,41	Kanāla beigas, aka, LK-5	00:01:34

3,16m, Caurules plaisa šķēršm, Plaisas platums: 2 mm, no 11 līdz 5 st., Posms

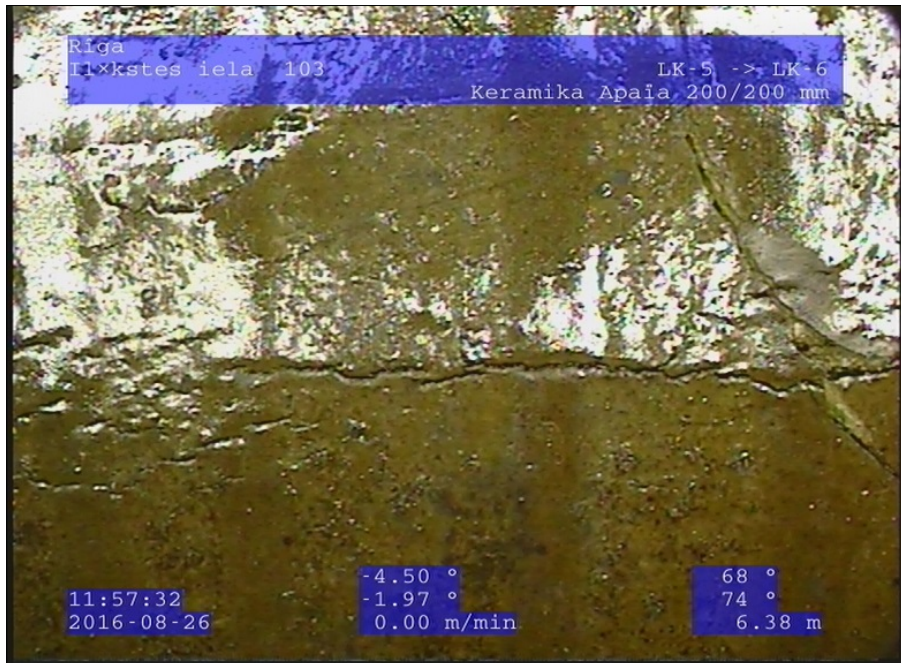
Fotoattēls: 5_3A, 00:01:22
6,38m, Caurules plaisa šķērsm, Plaisas platums: 1 mm, no 8 līdz 12 st., Starts

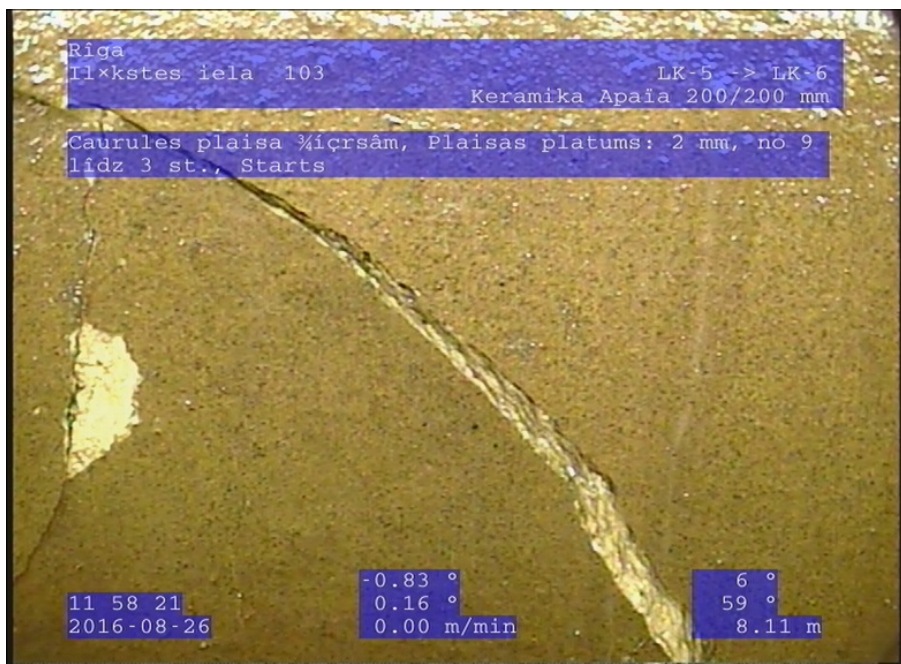
Fotoattēls: 5_4A, 00:01:58
8,11m, Caurules plaisa šķērsm, Plaisas platums: 2 mm, no 9 līdz 3 st., Starts

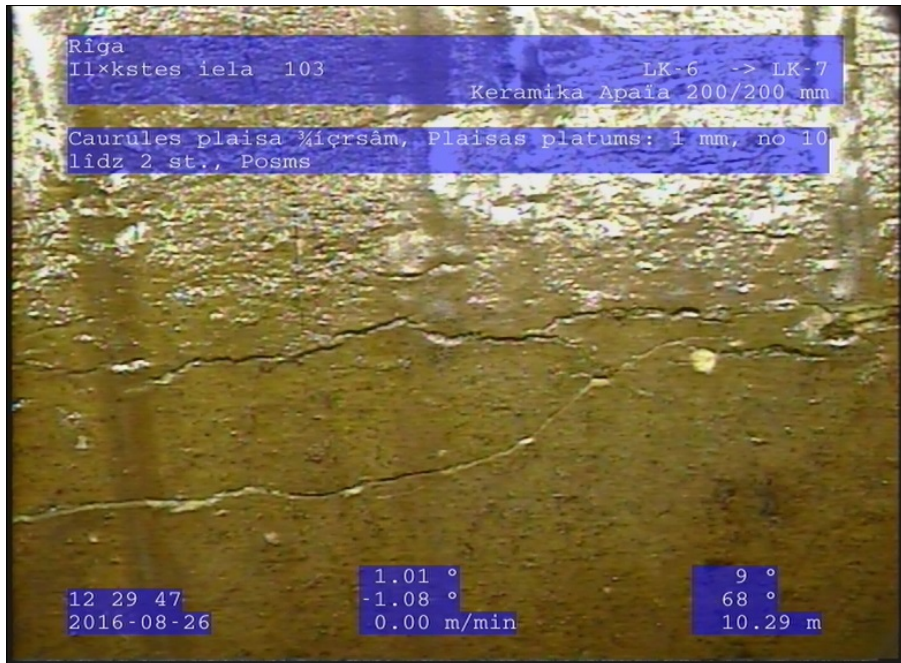
Fotoattēls: 6_3A, 00:01:01
10,29m, Caurules plaisa šķērsām, Plaisas platums: 1 mm, no 10 līdz 2 st., Posms

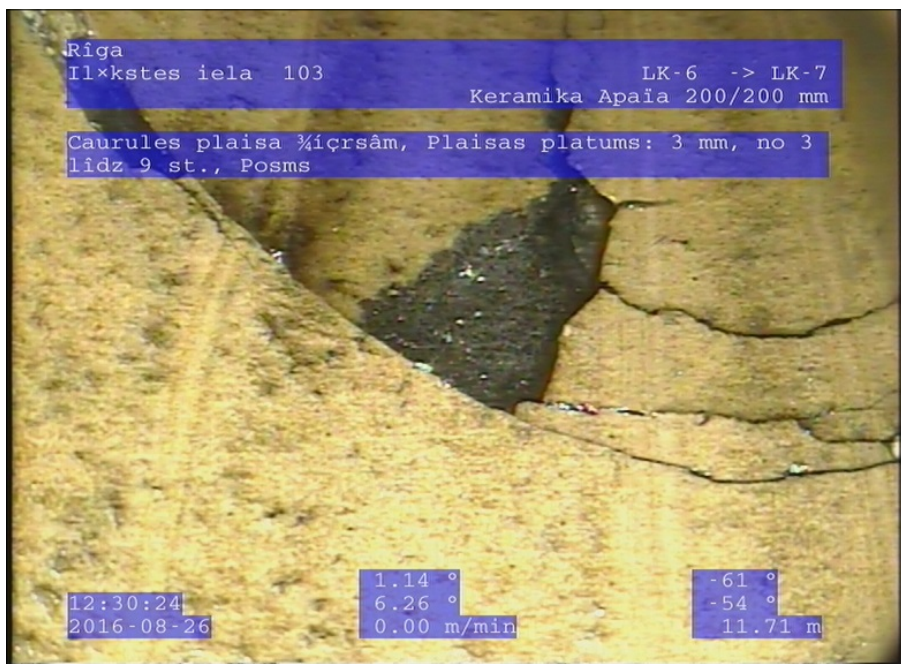
Fotoattēls: 6_4A, 00:01:20
11,71m, Caurules plaisa šķērsām, Plaisas platums: 3 mm, no 3 līdz 9 st., Posms

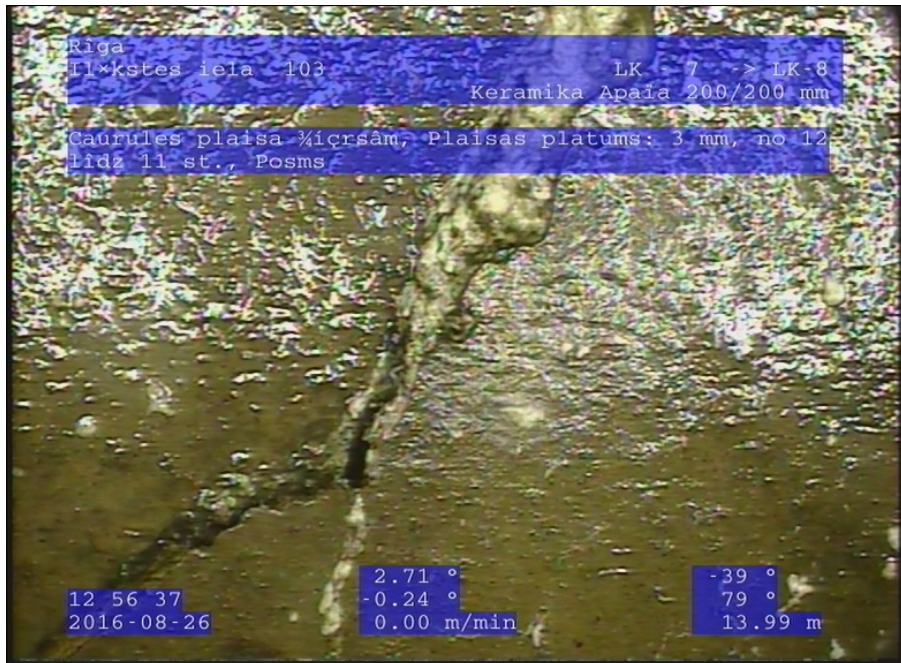
Fotoattēls: 7_3A, 00:01:17

1:135	Pozīcija	Apraksts	MPEG	Fotoattēls
	LK - 7 0,00	Kanāla sākums, aka, LK - 7	00:00:01	
	0,50	Piezīme: / Filmesanas sākums	00:00:06	
	13,99 G	Caurules plaisa šķērsm, Plaisas platums: 3 mm, no 12 līdz 11 st., Posms	00:01:17	7_3A
	16,35	Piezīme: / Filmesanas beigas	00:01:40	
	LK - 8 16,35	Kanāla beigas, aka, LK-8	00:01:41

13,99m, Caurules plaisa šķērsām, Plaisas platums: 3 mm, no 12 līdz 11 st., Posms

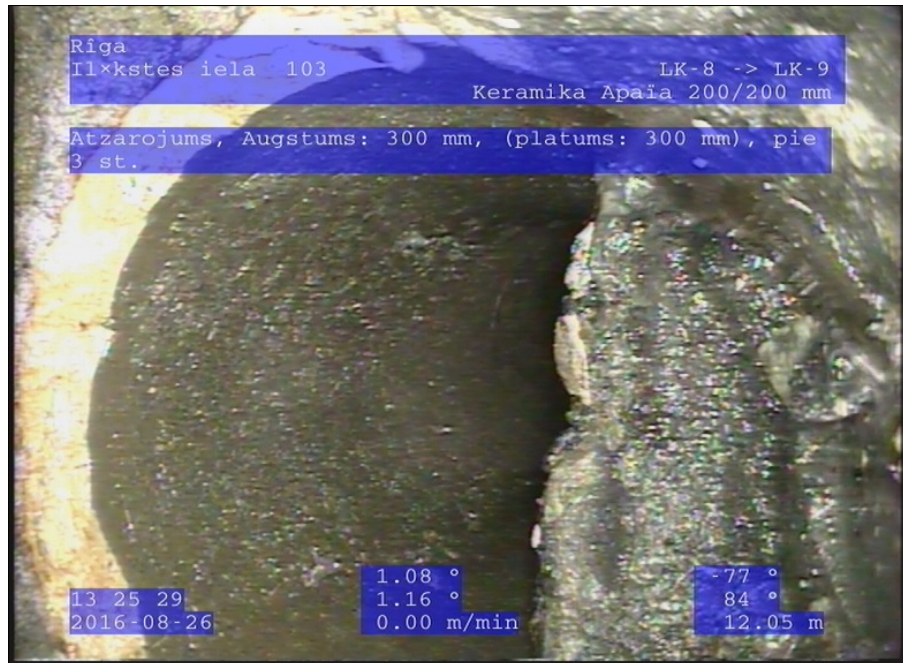
Fotoattēls: 8_3A, 00:01:38

12,05m, Atzarojums, Augstums: 300 mm, (platums: 300 mm), pie 3 st.

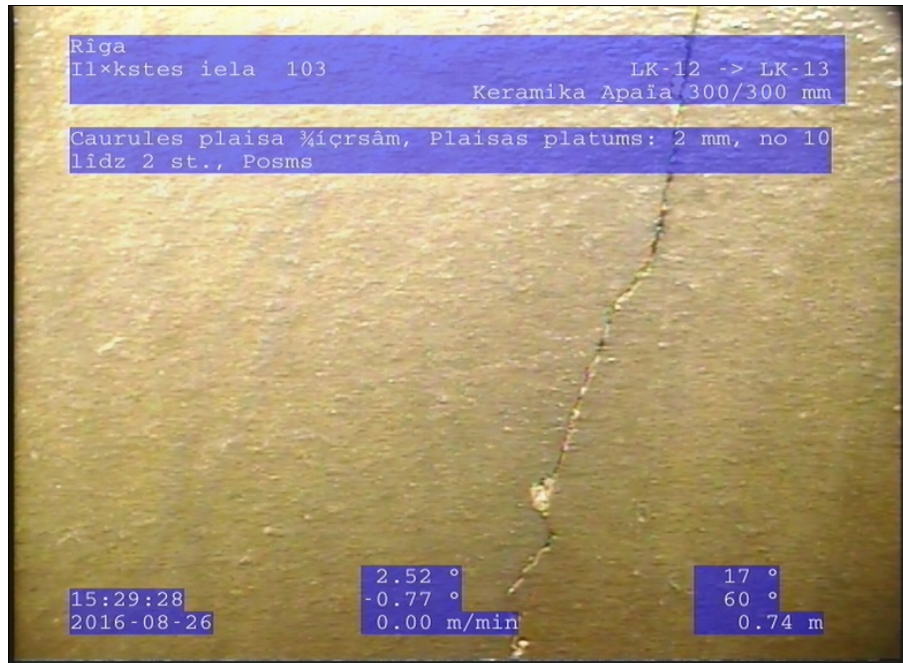
Fotoattēls: 11_3A, 00:00:24
0,74m, Caurules plaisa šķēršām, Plaisas platums: 2 mm, no 10 līdz 2 st., Posms

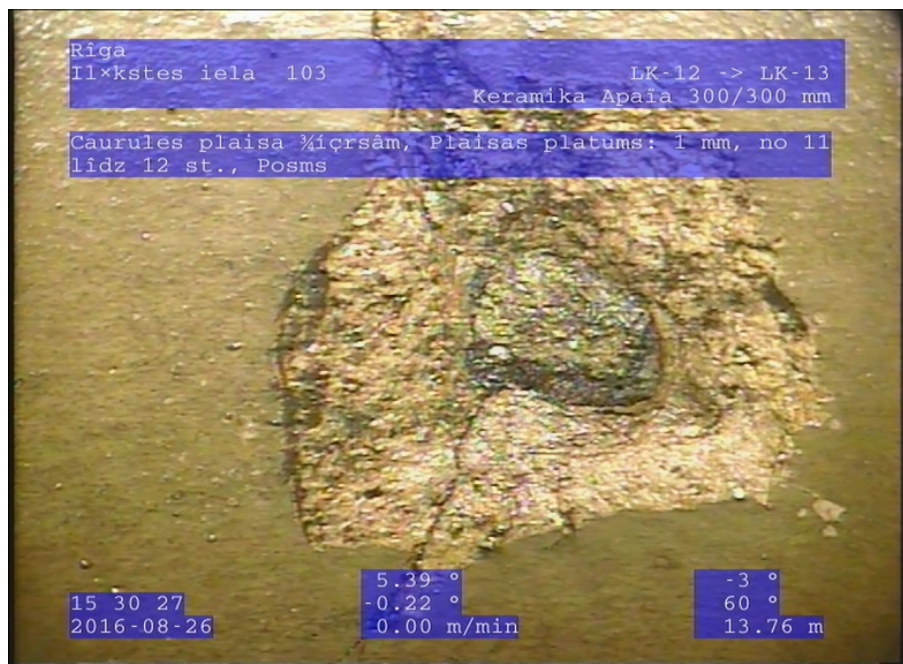
Fotoattēls: 11_4A, 00:01:13
13,76m, Caurules plaisa šķēršām, Plaisas platums: 1 mm, no 11 līdz 12 st., Posms

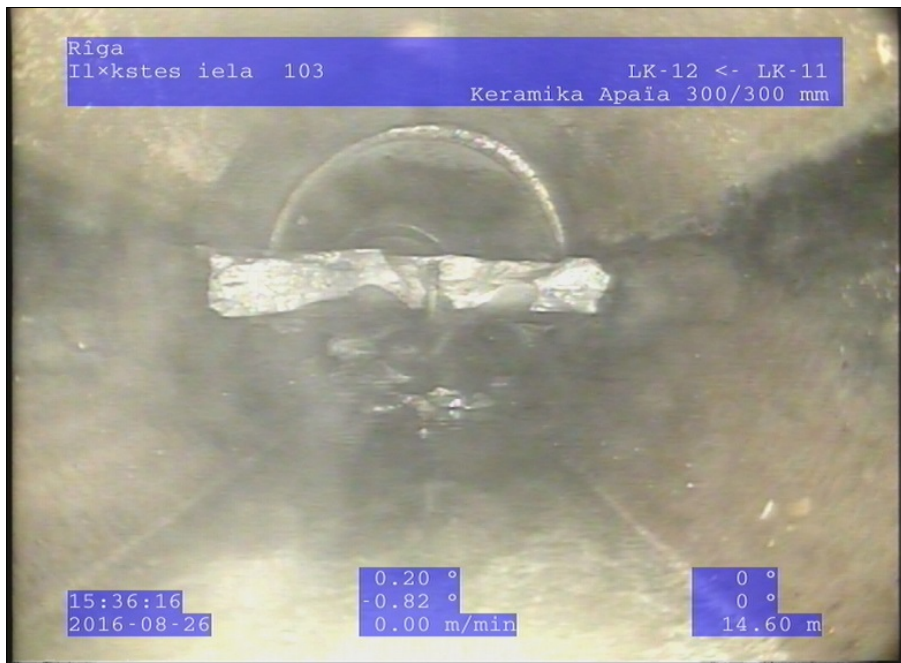
Fotoattēls: 12_4A, 00:01:29
 15,14m, Piezīme:

Kanāla sākums, aka, LK-12	00:00:01	
		Piezīme: / Filmesanas sākums	00:00:05	
		Piezīme: / Šērslis	00:01:27	
		Piezīme: / Filmesanas beigas	00:01:29	12_4A
