Tehniskās apsekošanas atzinums

Daudzdzīvokļu dzīvojamā ēka Ilūkstes ielā 103, Rīga

Pasūtītājs: DzīB “Ilūkstes nams 103”, vienotais reģistrācijas Nr.40008222703

Izpildītājs: SIA “BVK Birojs”, vienotais reģistrācijas Nr.40103679655

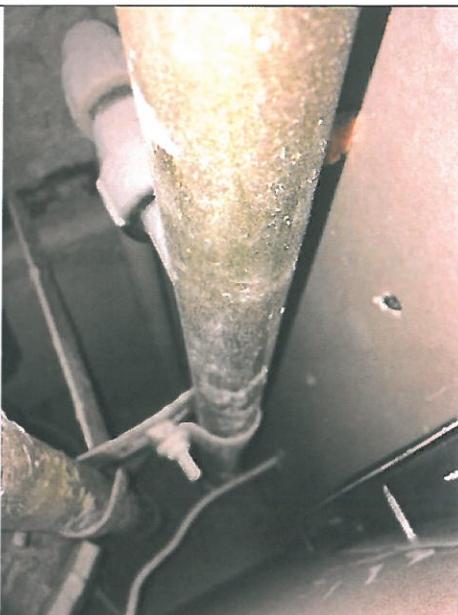
Attēls Nr. 1. Ūdensapgādes sistēmas stāvvads bez izolācijas.

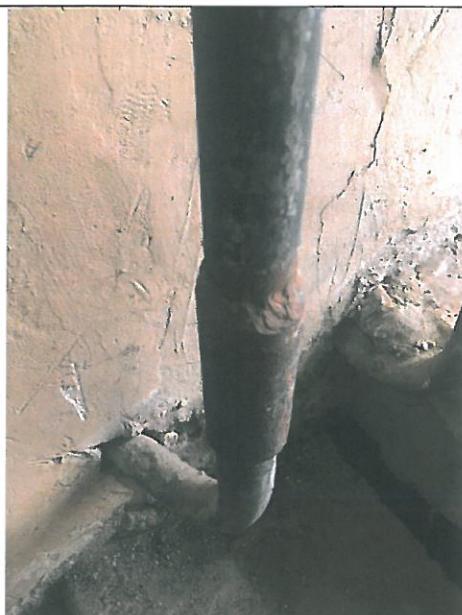
Attēls Nr. 2. Ūdensapgādes sistēmas cauruļvada šķērsojums bez atbilstošas ugunsdrošās aizdares. Uz savienojuma vietas redzamas korozijas pazīmes.

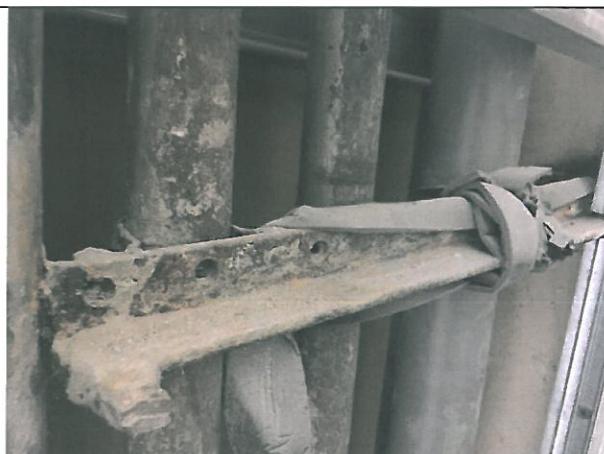
Attēls Nr. 3. Neatbilstoša cauruļvadu stiprināšana.

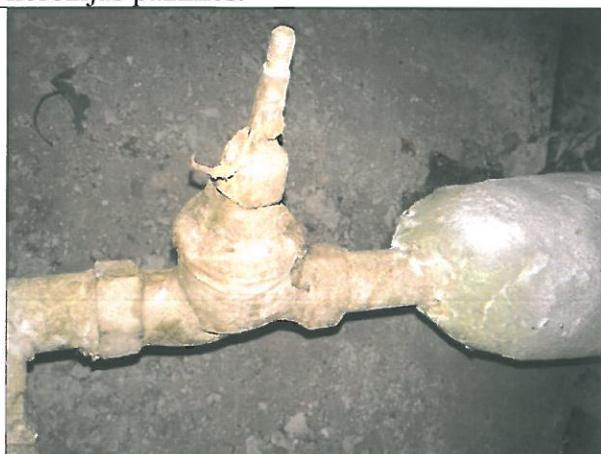
Attēls Nr. 4. Tehniski novecojusi noslēgarmatūra cirkulācijas guļvadam. Nav pilnvērtīgi veikta siltumizolācijas montāža cauruļvadam.

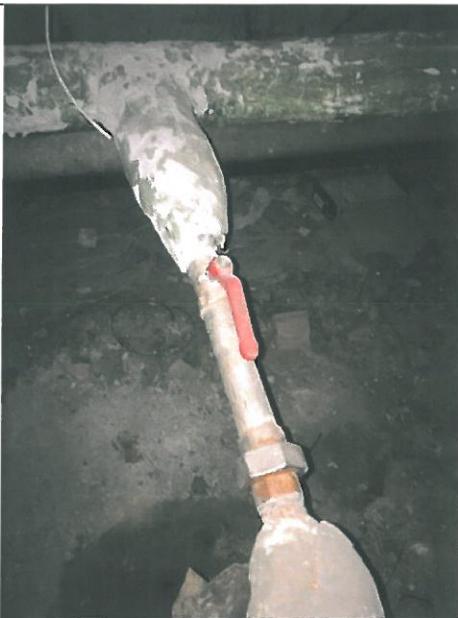
Attēls Nr. 5. Cirkulācijas guļvada remontadarbi bēniņu zonā. Šis fakts liecina, ka sākotnējā būvniecības laika montētā cauruļvadu sistēma ir tuvu avārijas stāvoklim.

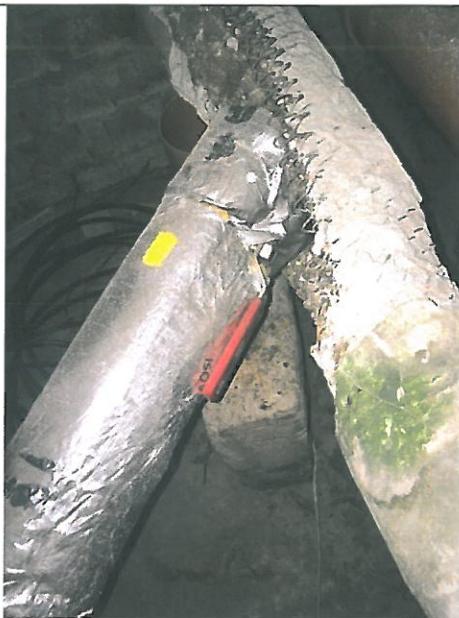
Attēls Nr. 6. Cirkulācijas guļvada remontadarbi bēniņu zonā. Šis fakts liecina, ka sākotnējā būvniecības laika montētā cauruļvadu sistēma ir tuvu avārijas stāvoklim.

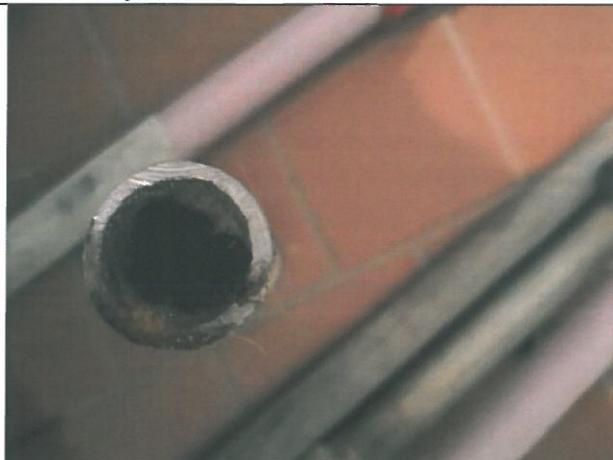
Attēls Nr. 7. Demontāta sākotnējā būvniecības laika caurule. Konstatēts, ka iekšējā cauruļvadu virsma ir daļēji aizsērējusi. Šāds fakts samazina ūdens padeves apjomu, kā arī negatīvi ietekmē ūdens kvalitāti.

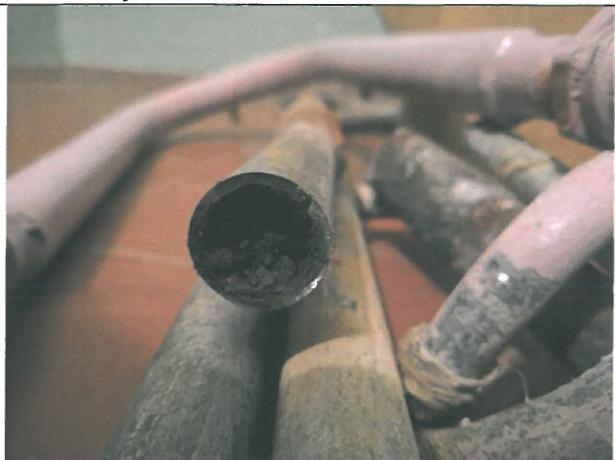
Attēls Nr. 8. Demontāta sākotnējā būvniecības laika caurule. Konstatēts, ka iekšējā cauruļvadu virsma ir daļēji aizsērējusi. Šāds fakts samazina ūdens padeves apjomu, kā arī negatīvi ietekmē ūdens kvalitāti.

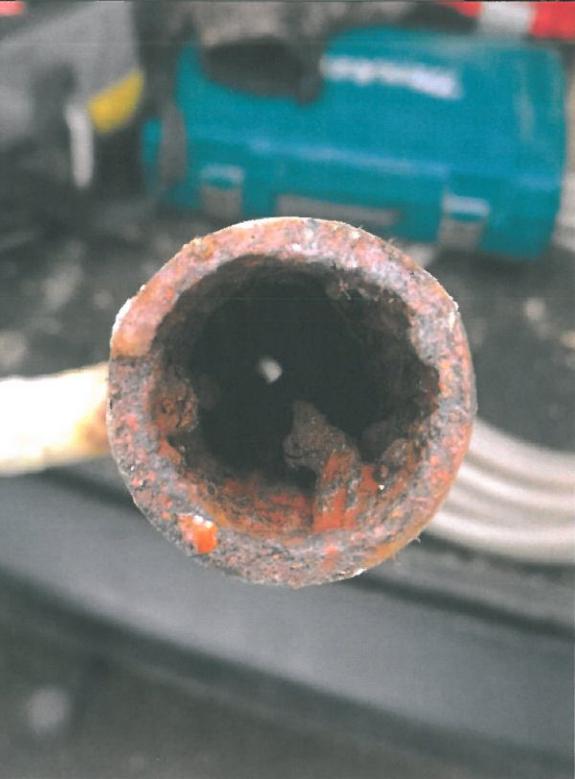
Attēls Nr. 9. Demontāta sākotnējā būvniecības laika caurule. Konstatēts, ka iekšējā cauruļvadu virsma ir daļēji aizsērējusi. Šāds fakts samazina ūdens padeves apjomu, kā arī negatīvi ietekmē ūdens kvalitāti.

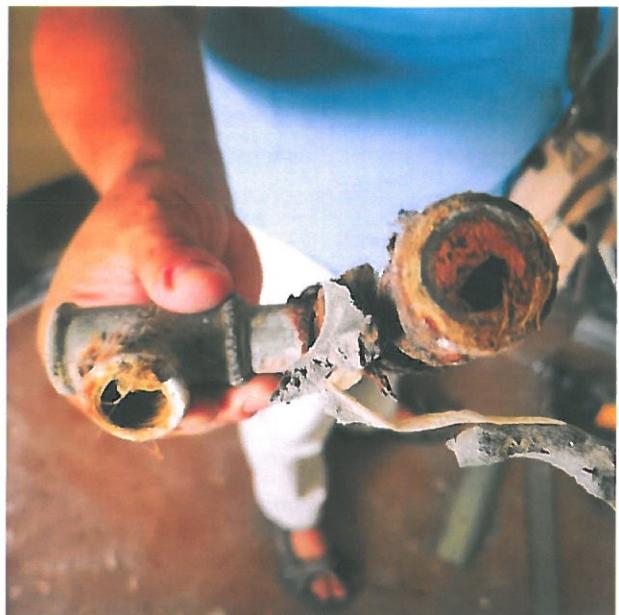
Attēls Nr. 10. Demontāta sākotnējā būvniecības laika caurule. Konstatēts, ka iekšējā cauruļvadu virsma ir daļēji aizsērējusi. Šāds fakts samazina ūdens padeves apjomu, kā arī negatīvi ietekmē ūdens kvalitāti.

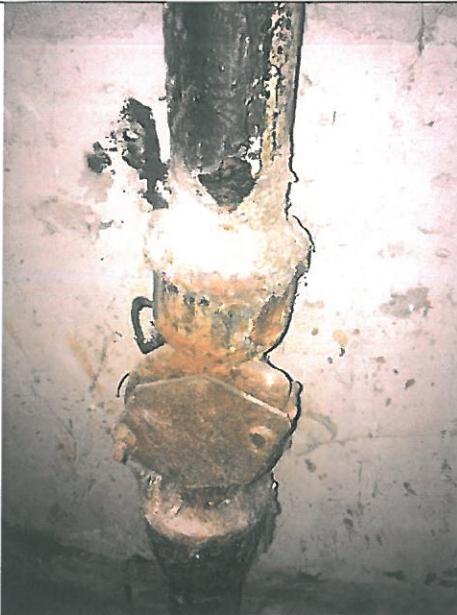
Attēls Nr. 11. Sākotnējā būvniecības laika ķeta kanalizācijas sistēma pagrabstāvā.

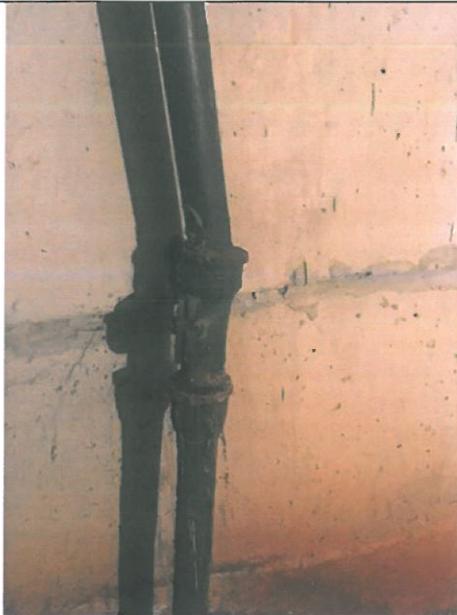
Attēls Nr. 12. Sākotnējā būvniecības laika ķeta kanalizācijas sistēma pagrabstāvā. Stāvvads deformējies, svienojuma vietas neblīvas, trūkst stiprinājumi.

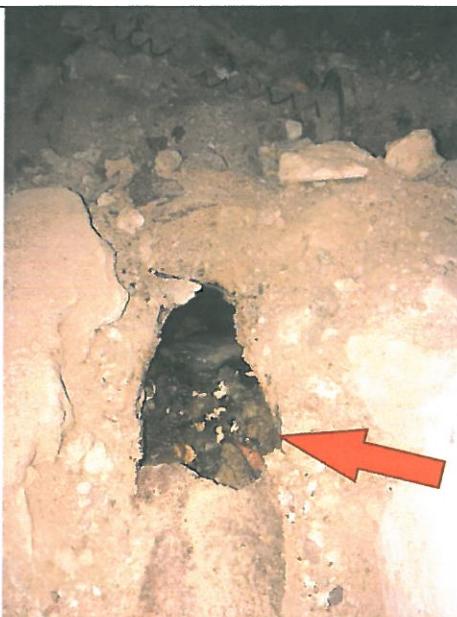
Attēls Nr. 13. Sākotnējā būvniecības laika ķeta kanalizācijas sistēma pagrabstāvā. Cauruļvads bojāts. Tālāka sistēmas lietošana nav pieļaujama.

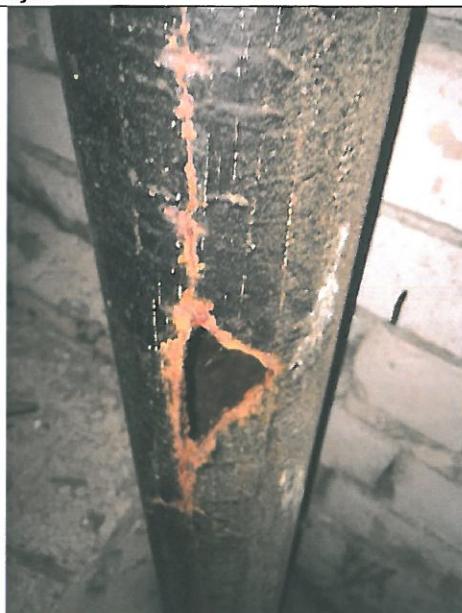
Attēls Nr. 14. Sākotnējā būvniecības laika ķeta kanalizācijas sistēma bēniņu stāvā. Cauruļvads bojāts. Tālāka sistēmas lietošana nav pieļaujama.

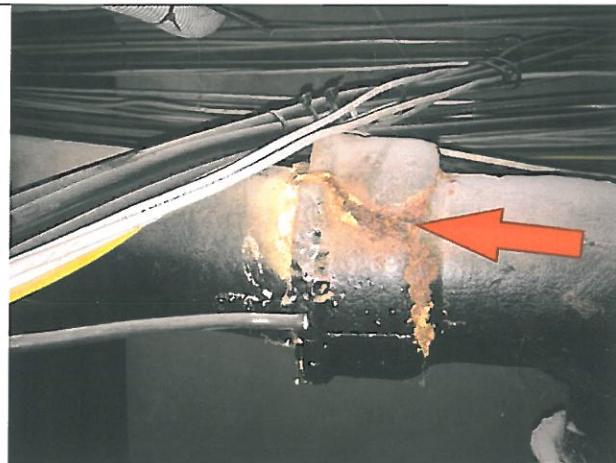
Attēls Nr. 15. Sākotnējā būvniecības laika ķeta kanalizācijas sistēma bēniņu stāvā. Caurulvads bojāts. Tālāka sistēmas lietošana nav pieļaujama.

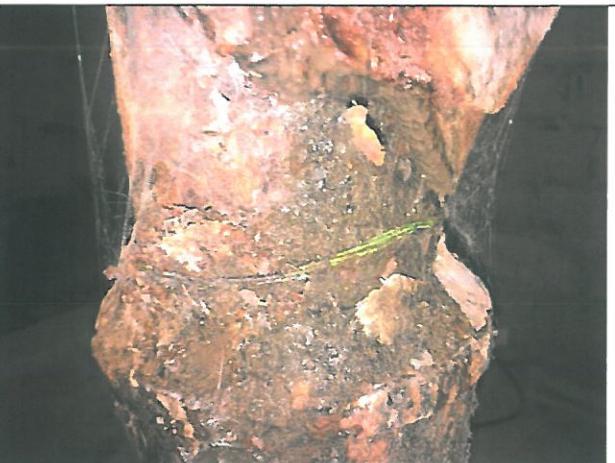
Attēls Nr. 16. Sākotnējā būvniecības laika ķeta kanalizācijas sistēma bēniņu stāvā. Caurulvads bojāts. Tālāka sistēmas lietošana nav pieļaujama.

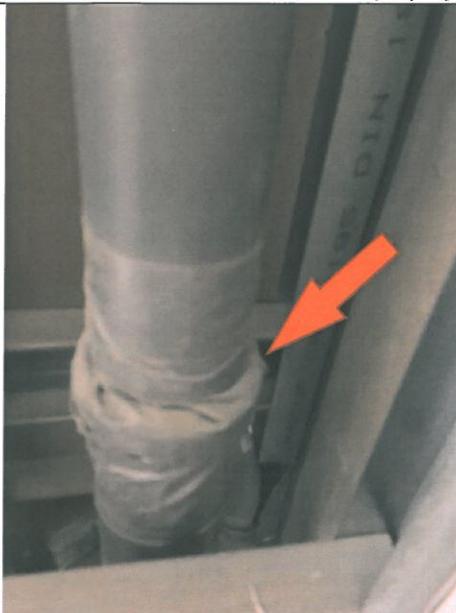
Attēls Nr. 17. Atjaunots kanalizācijas stāvvads izmantojot PP tipa caurulvadus. Savienojuma vieta izveidota neatbilstoši ražotāja tehniskajām prasībām. Iespējams netiek nodrošināts sistēmas hermētiskums.

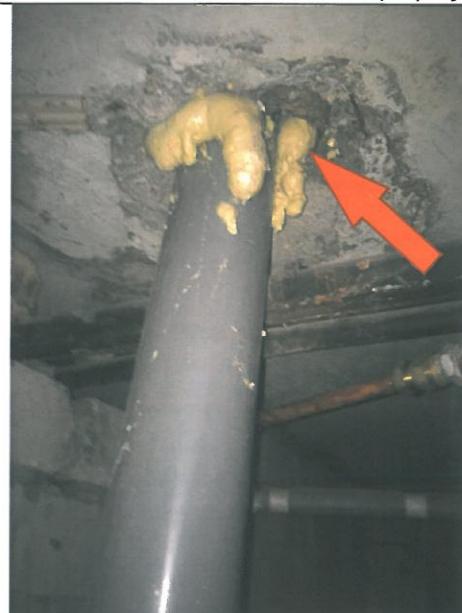
Attēls Nr. 18. Atjaunots kanalizācijas stāvvads izmantojot PP tipa caurulvadus. Kanalizācijas sistēmas caurulvada šķērsojums bez atbilstošas ugunsdrošās aizdares.
